Instituto Superior de Engenharia do Porto

Relatório de estágio

Estudo e Projeto de Reabilitação dos Acessos aos Parques Eólicos da Iberwind

Relatório de Estágio submetido para satisfação parcial dos requisitos do grau de Mestre em
Engenharia Civil — Ramo de Infraestruturas
Porto, 2015

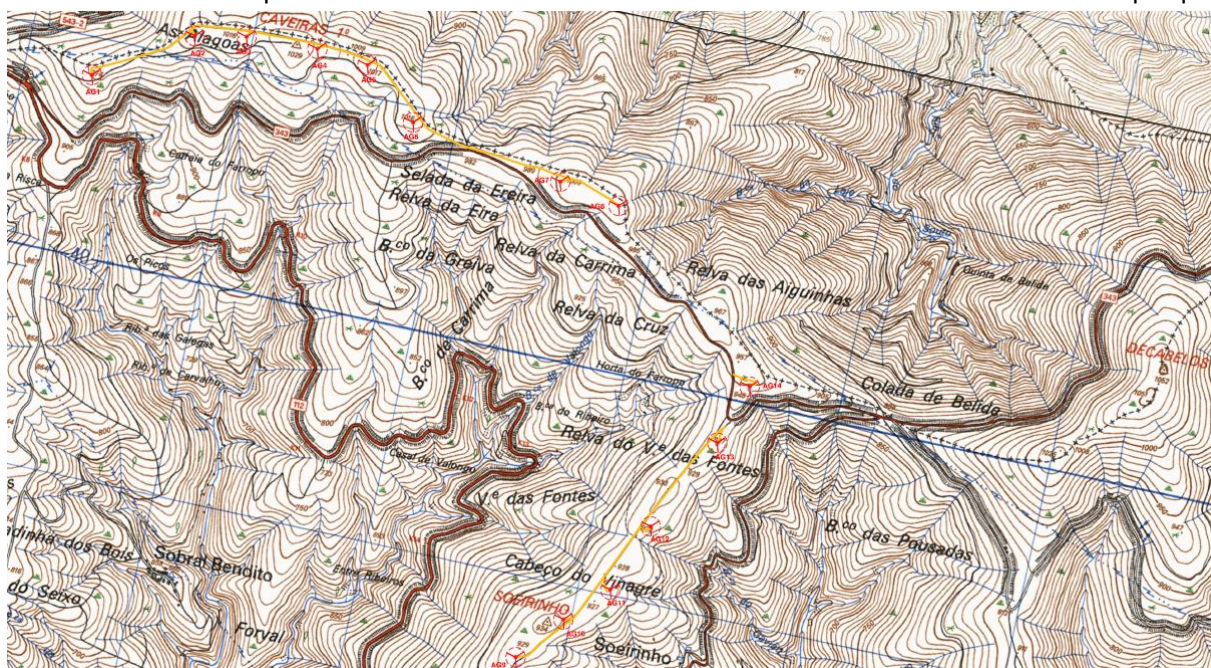
Figura 42 – *Layout* Parque Eólico Pampilhosa (Poente)³²

não chega a atingir a altitude máxima de 1.000 m. Esta porção do parque da Pampilhosa conta apenas com algumas valetas em pedra com necessidade de serem argamassadas e ninhos simples pontuais no pavimento. Classificam-se as condições globais dos acessos do parque como Simples.

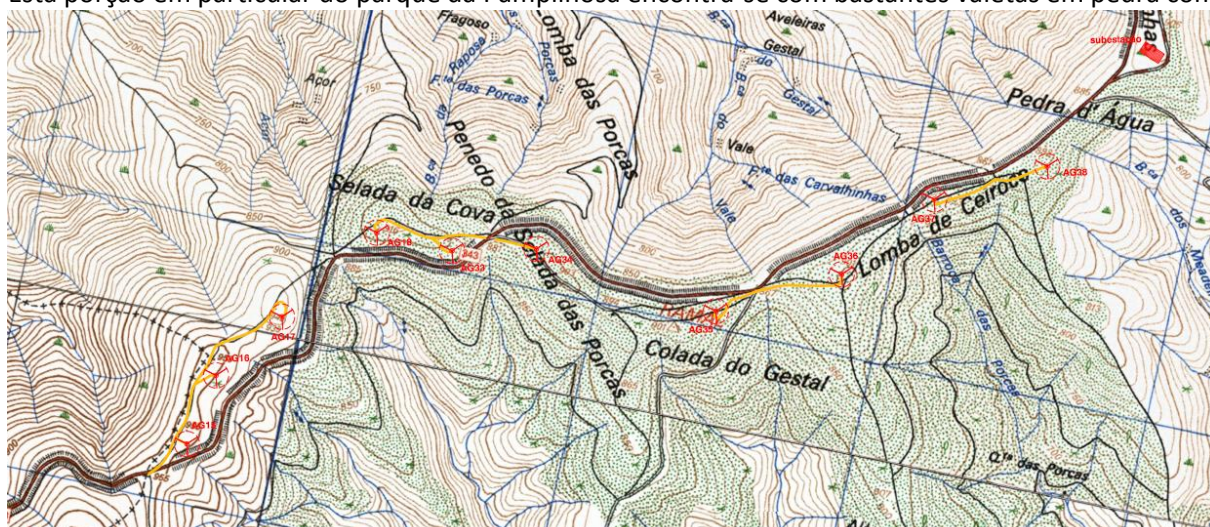
Figura 43 – Layout Parque Eólico Pampilhosa (Centro)³²

Situada numa região de solos xistosos esta zona Centro conta com alguns troços de inclinação acentuada, sendo o mais evidente no Eixo 3 com 7 %. No entanto, a altitude deste parque mantém-se, a par de toda a cordilheira à volta dos 1.000 m. Neste mesmo parque é comum a passagem de pesados de transporte de madeira que danificam muitíssimo os acessos em tempo de chuva.

Esta porção em particular do parque da Pampilhosa encontra-se com bastantes valetas em pedra com

necessidades de serem argamassadas e com bastante vegetação a ser cortada. Classifica-se as condições globais dos acessos do parque como Muito Grave.

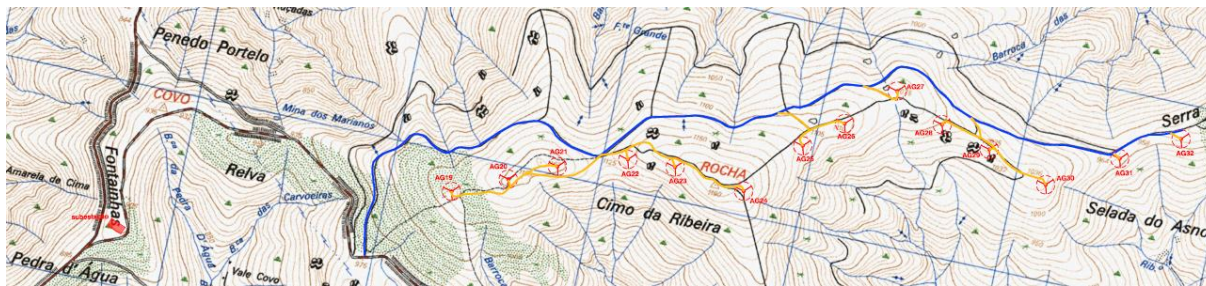
Figura 44 – Layout Parque Eólico Pampilhosa (Nascente)³²

Esta zona do parque da Pampilhosa sofreu algumas obras de redirecionamento das águas das

encostas devido ao seu relevo particular e acumulação de águas que levavam a inundações em povoações vizinhas ao parque. A solução encontrada e utilizada há cerca de 2 anos consistiu na abertura de valas seguindo o conselho do operador da altura que tinha muita experiência sobre a zona. Desta forma foi criada uma intrínseca rede de valas, valetas e passagens hidráulicas por forma a afastar as águas dos acessos e distribuí-las de forma a não criarem inundações a jusante da estrada. No projeto constante do Anexo 1 é exemplo da zona Centro este parque da Pampilhosa, devido à referida rede de drenagem bastante particular representada a cor-de-rosa nas peças desenhadas.

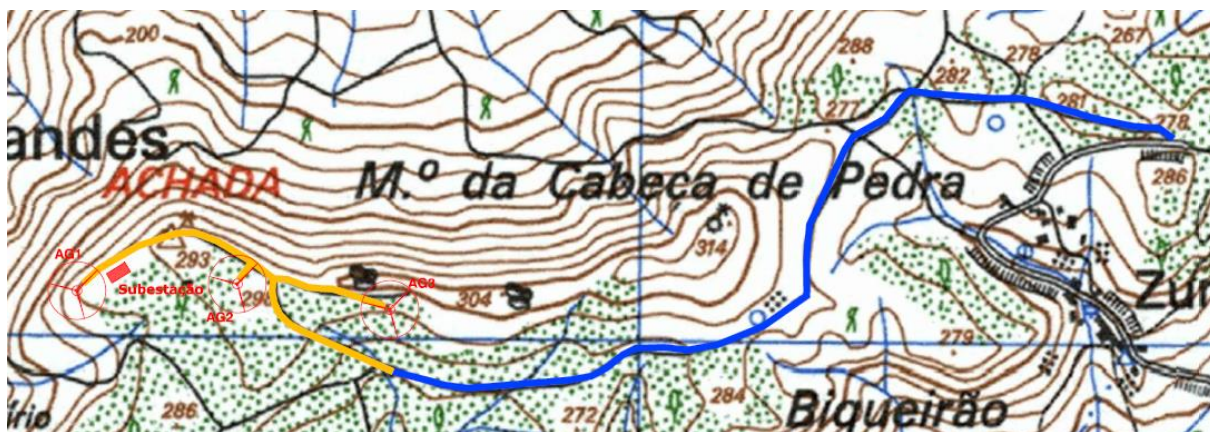
Figura 45 – Layout Parque Eólico Achada³²

extensão de 1.720 m e denota-se um troço de 220m de ligação ao Eixo 2 com uma inclinação de 12%. O pavimento granular constituinte dos acessos encontra-se em bom estado salvo algumas cavidades de tamanho pequeno e médio. A necessidade de re-afundar valetas é premente. Esta é uma zona de calcários e regista-se uma altitude máxima no AG3 de 304m. No total os acessos aos 3 aerogeradores perfazem 2.307 m. Classificam-se as condições globais dos acessos do parque como Grave.

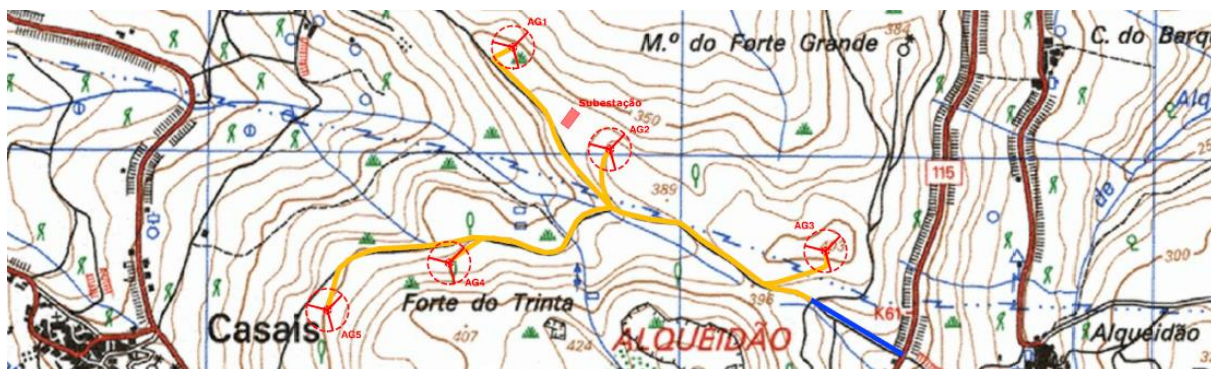
Figura 46 – Layout Parque Eólico Arcela³²

Como se pode ver na Figura 46 o parque é acessível da estrada municipal pelo Eixo 1 que se estende por 1.126 m. Ambos os eixos foram pavimentados em material granular que se encontram em excelentes condições. As necessidades de limpeza de vegetação são prementes de forma a conservar as condições dos acessos.

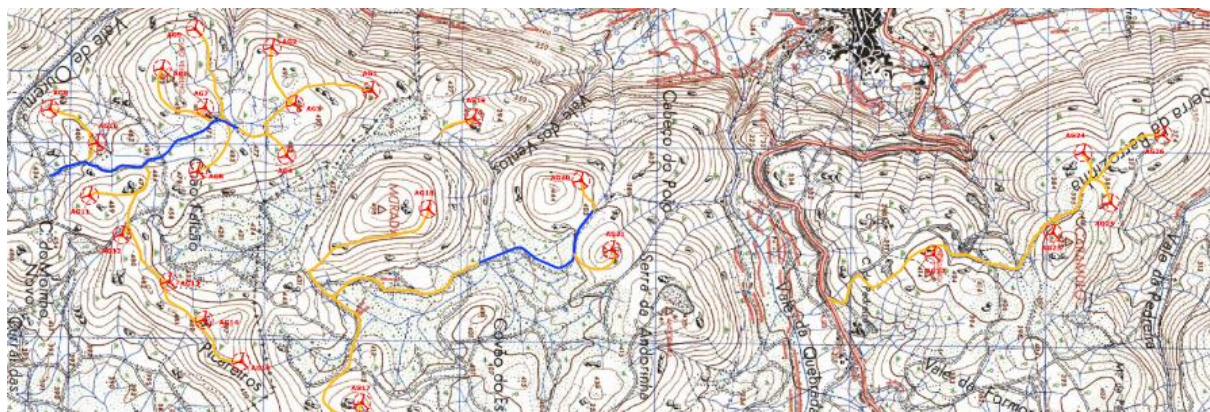
Figura 48 – Layout Parque Eólico Chão Falcão I e II³²

Os restantes 11 eixos constituintes dos acessos intrincados do parque de Chão Falcão I perfazem um total de 11.547 m de extensão de pavimento granular. A uma altitude máxima de 492 m estes dois parques de Chão Falcão encontram-se nas proximidades de uma pedreira inativa e da estrada nacional de acesso à zona II. Nos acessos denota-se uma grande quantidade de ninhos simples a graves devido sobretudo à falta de drenagem apropriada. Classifica-se as condições globais dos acessos do parque como Muito Grave.

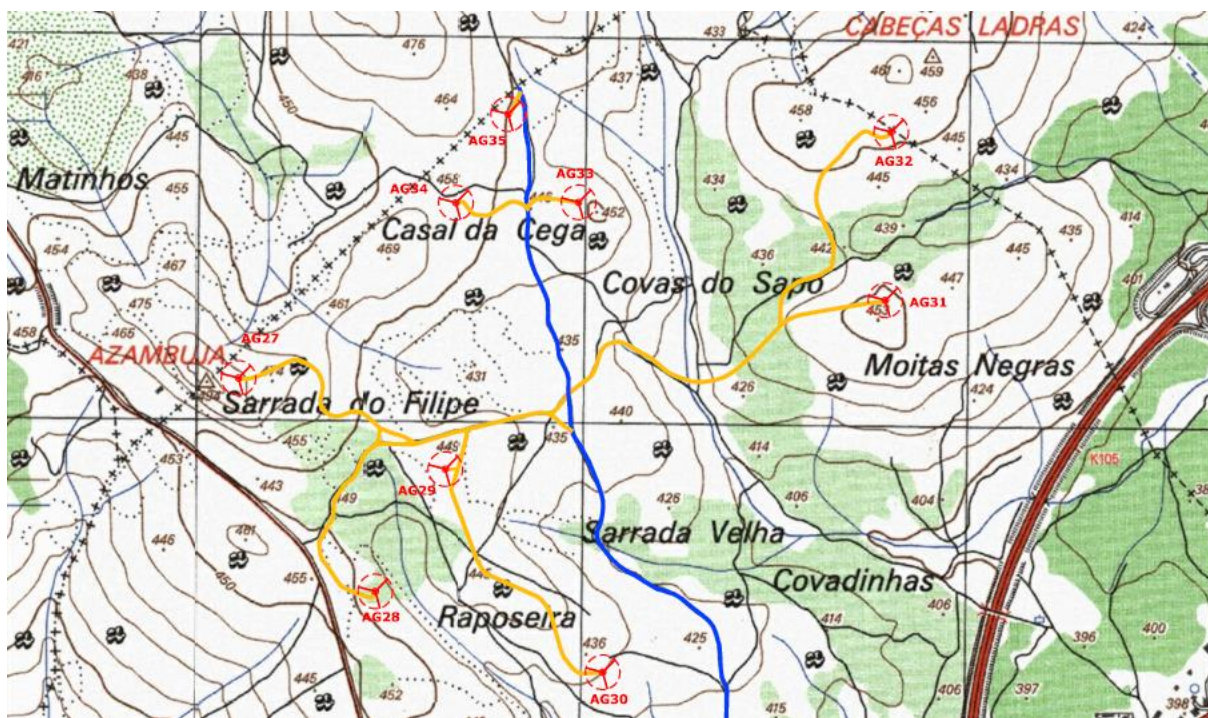
Figura 49 – Layout Parque Eólico Chão Falcão III³²

A uma altitude não superior a 484 m este parque encontra-se rodeado maioritariamente por eucaliptos e vegetação rasteira necessitando por isso de uma atenção média relativamente à flora circundante. O acesso em piores condições corresponde igualmente à maior pendente de acesso ao

AG27 como se pode ver na Figura 49. Este parque em particular sofre particularmente do assoreamento de praticamente todos os seus órgãos de drenagem transversal.

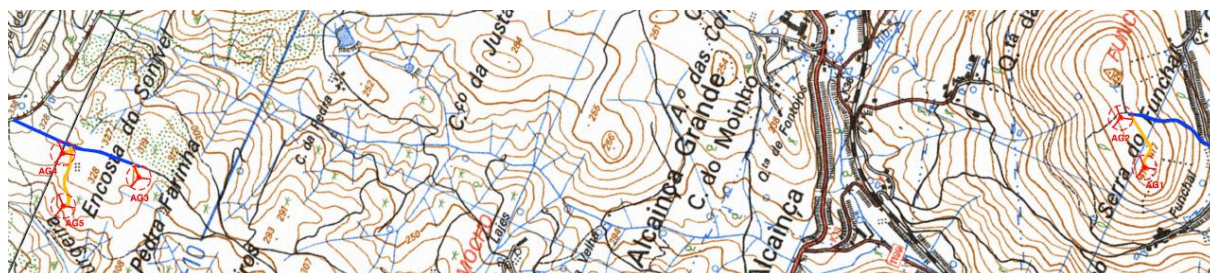
Figura 50 – Layout Parque Eólico Igreja Nova³²

Na zona Norte (II) encontra-se o troço com maior inclinação, o Eixo 4 com 11% numa extensão de 240 m. Nesta zona, à data do levantamento, os acessos aos aerogeradores encontravam-se em estado de ruína devido a uma intervenção aos mesmos durante e após uma época de chuvas intensas. Em ambos os núcleos os acessos de ligação à estrada municipal aos aerogeradores encontram-se pavimentados em betão betuminoso.

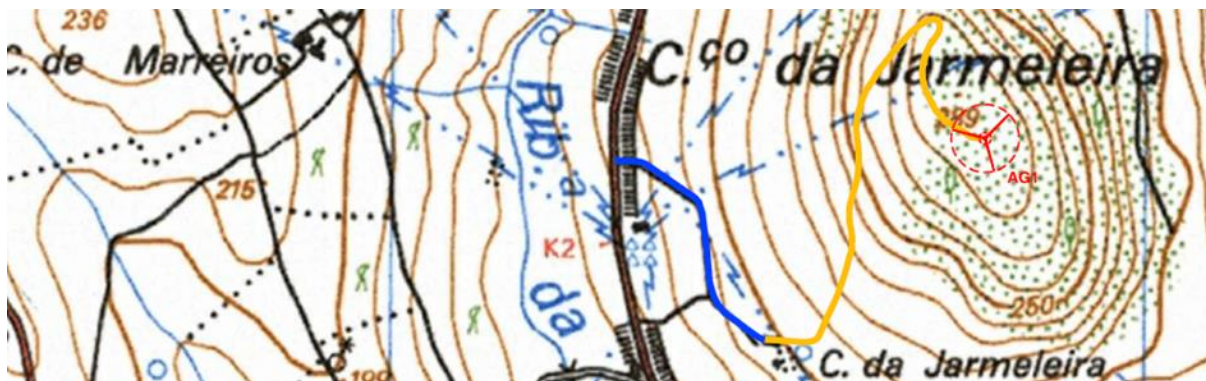
Figura 51 – Layout Parque Eólico Jarneleira³²

O Eixo 1 de ligação entre a estrada municipal e o aerogerador é pavimentado em betão betuminoso. Este acesso serve igualmente uma habitação unifamiliar habitada na zona de intersecção do troço azul com o amarelo representados na Figura 51. A diferença de cotas entre a estrada municipal e o AG1 é de 119 m. O troço em pavimento granular apresenta bastantes ninhos médios a graves bem como necessidades de limpeza de vegetação e caixas de recolha de passagens hidráulicas assoreadas na zona do pavimento flexível.

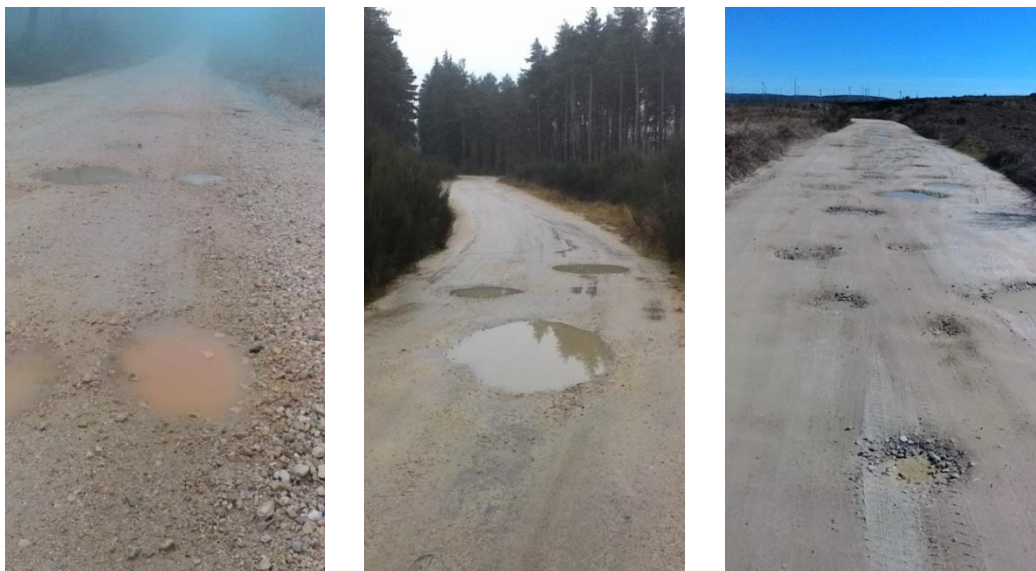
Os ninhos / covas são comuns a todos os acessos em pavimentos granulares que se estendem por toda a rede viária da Iberwind. Causas diferentes e deram origem a estas deformações encontradas em todos os parques que igualmente se encontram em condições mais e menos graves, como se pode ver nas Figuras 57 a), b) e c).

a)PE Lousã II - Simples

b)PE Meroicinha – Grave

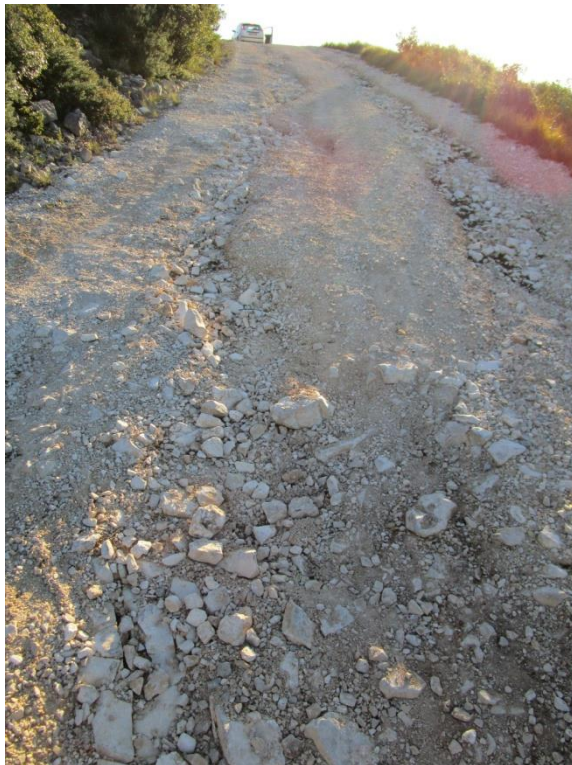
a)PE Chão Falcão I e II

A insuficiência de finos de uma determinada mistura granular quer por má gradação da granulometria quer pela perda natural dos finos da mesma leva a acessos granulares com demasiados grossos. Esta percentagem exagerada de material britado grosso foi registada nos acessos dos parques de Chão Falcão I, II e III bem como outros localizados em zonas áridas e de calcários como se pode ver nas Figuras 58 a) e b).

Figura 58 – Insuficiência de finos na mistura granular

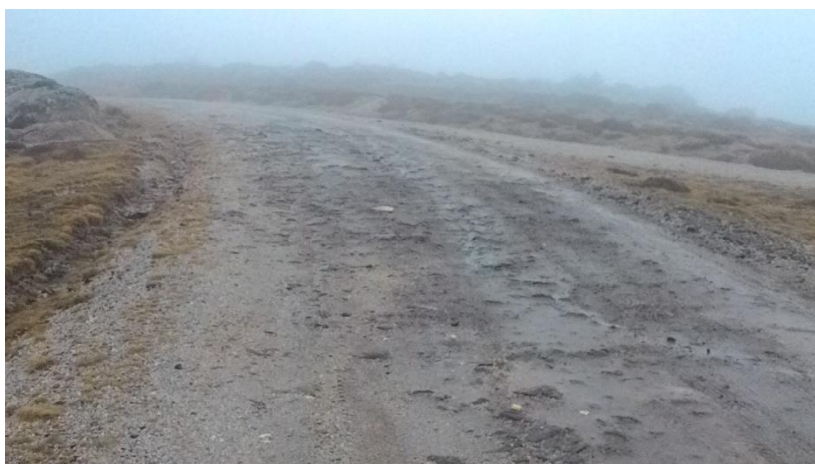
A falta de material granular em determinadas zonas dos acessos dos parques eólicos com maior longevidade e sem obras de reabilitação é bastante comum. Caracteriza-se por colocar a descoberta o material constituinte do coroamento do acesso ou mesmo do solo de fundação como na Figura 59.

Figura 59 – Falta de material granular PE Meroicinha

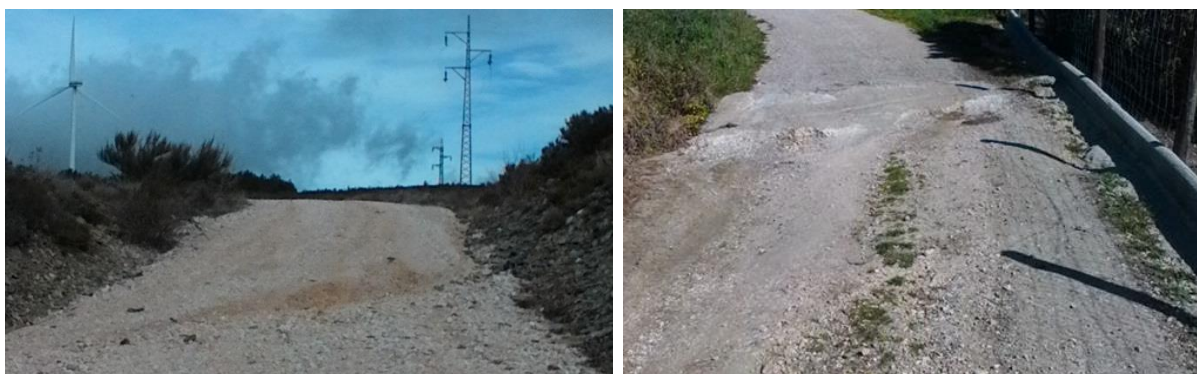
As fendas transversais registadas nos parques da Iberwind são maioritariamente em zonas de passagem de um tipo de pavimento para o outro. É possível ver nas Figuras 62 a) e b) que devido a um mau acabamento construtivo bem como o passar do tempo e utilização denota-se a passagem do betuminoso para o granular.

a) PE Chiqueiro

b) PE Jarmeleira

Figura 62 – Fendas transversais

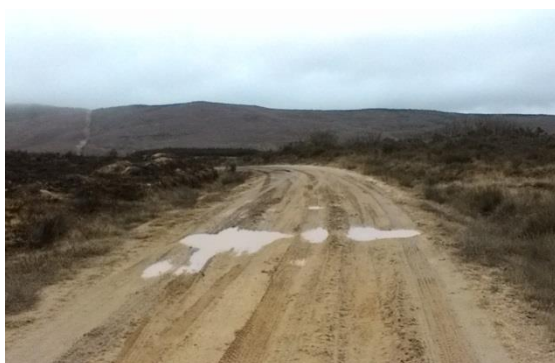
a) PE Cabeço Alto

A acumulação de água nos acessos de parques eólicos é recorrente e acontece tanto no centro da via como nas valetas. No primeiro caso criará, com a permanência e passagem de veículos, ninhos e fendas nocivos ao pavimento como representado na Figura 63 a). As águas de escorrência quando acumuladas nos órgãos de drenagem contribuem para que essa e mais água se acumule no centro da via. Na Figura 63 b) é notória a cumulação de água vinda do acesso granular do parque e a sua deposição na valeta de dimensões e inclinação insuficientes da estrada nacional.

Figura 63 – Acumulação de água na via e na valeta

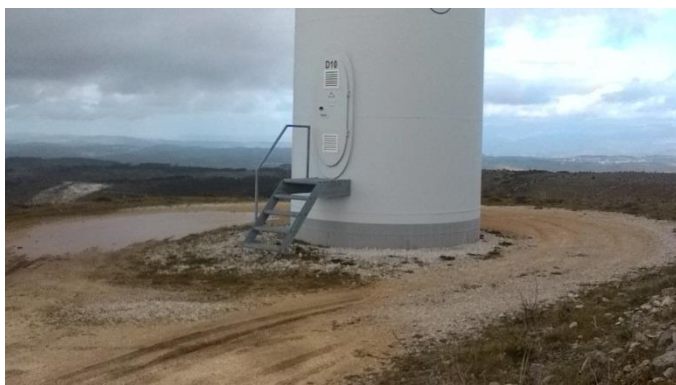
a) PE Degracias

Relacionado diretamente com as patologias do pavimento, é importante referir a acumulação de água nas raquetes de alguns aerogeradores como se denota nas Figuras 64 a) e b). Esta patologia está mais relacionada à localização particular de alguns dos aerogeradores dos parques mas não a zonas ou terrenos em particular. É notória a necessidade de afastar a água do centro da raquete de forma a preservar a mesma. É complicado quando estas se encontram semi-enterradas e sem valetas ou drenos para desviar as águas das rodeiras comuns à passagem dos veículos sempre na mesma zona.

Figura 64 – Acumulação de água nas raquetes de aerogeradores

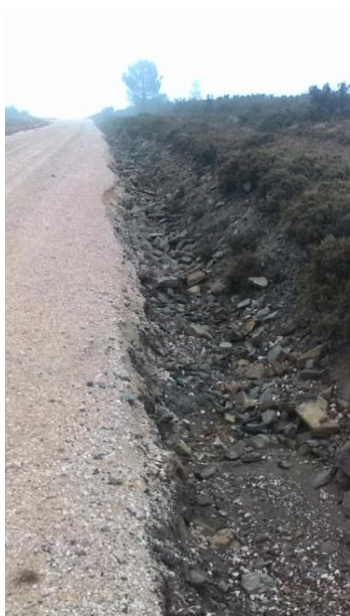
a)PE Lousã II

A maioria das valetas em terra dos parques da Iberwind encontravam-se cobertas de material granular ainda que a origem variasse. Nos parques das zonas xistosas a acumulação dá-se sobretudo pela desagregação laminar do xisto das encostas que é arrastado para as valetas, como se pode ver na Figura 65 a). No caso de solos arenosos, como se pode ver na Figura 65 b) do parque situado na Nazaré, as areias arrastadas pelo vento concentram-se facilmente por toda a extensão das valetas e do próprio pavimento. Nos restantes parques a acumulação de material granular é advém apenas do próprio pavimento granular cujos componentes se desagregam naturalmente acumulando-se nas valetas como se pode ver na Figura 65 c).

Figura 65 – Valetas cobertas de material granular

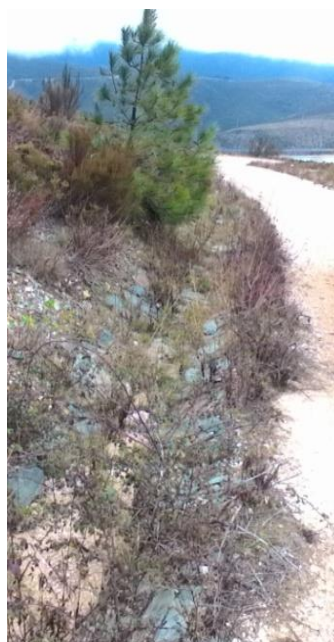
b) PE Pampilhosa (C)

As valetas cobertas de vegetação identificadas durante o reconhecimento de campo recaem única e exclusivamente na falta de manutenção dos parques. O crescimento e severidade da vegetação varia de zona para zona, mesmo dentro de cada parque, sendo por isso necessário adaptar a periodicidade de corte da mesma em cada. É contudo uma tarefa obrigatória em todos os parques e de resolução simples se tratada atempadamente. Nas Figuras 66 a) e b) é possível observar a invasão pelo

Figura 66 - Valetas com vegetação

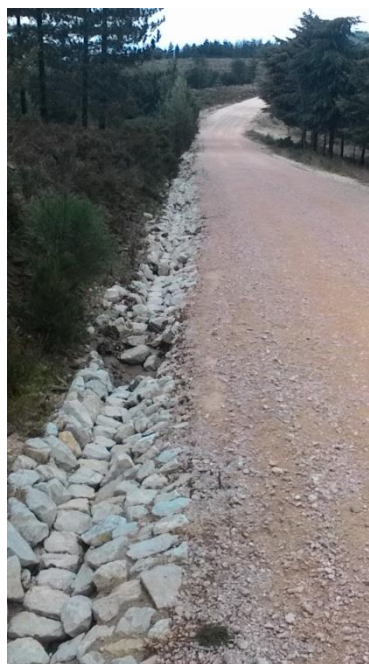
b)PE Malhadizes

As valetas em pedra argamassada comuns apenas aos parques da zona centro encontram-se em alguns troços deteriorados devido à falta de argamassa essencial ao seu bom funcionamento. Sem a

argamassa as pedras da valeta sofrem facilmente de arranque quer pela intempérie, quer pelo crescimento de vegetação como se pode ver na Figura 67 b).

pedra não argamassada

Figura 67 – Valetas deterioradas

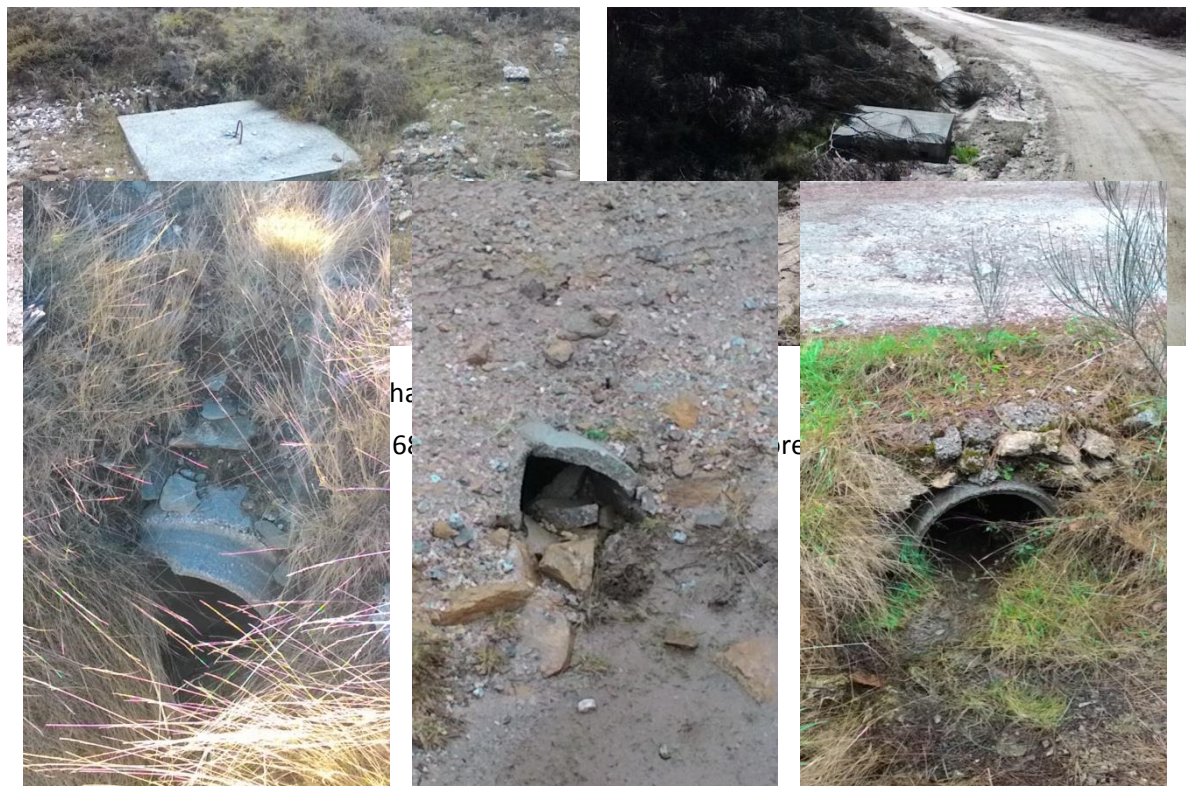
As caixas de recolha das passagens hidráulicas presentes nos parques da Iberwind não intervencionados há mais de 2 anos encontravam-se, quase todas, assoreadas. O que levou ao seu assoreamento foi a acumulação de material granular e vegetação nas próprias e consequentemente nas valetas. É possível ver as consequências da falta de manutenção dos órgãos de drenagem nas Figuras 68 a) e b).

a)PE São Macário

b)PE Cabeço Alto

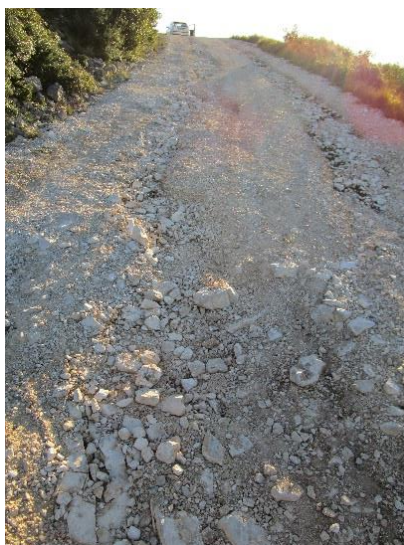
Eixo 1 -- km 1+600

Figura 4 – Vista atual

As valetas novas a executar resumem-se praticamente às zonas referidas atrás, numa extensão aproximada de cerca de 1400 m, onde 20 m de extensão de valetas serão em pedra argamassada, concretamente nas zonas das PH's existentes. As restantes valetas serão terra, sendo fundamental que as valetas sejam limpas e re-afundadas, se necessário.

Do reconhecimento local, identificaram-se 6 passagens hidráulicas, em que 3 delas não apresentam bocas de entrada nem bocas de jusante, pelo que se recomenda a construção. Haverá que construir 13 novas PH's, a identificar com rigor no local, nomeadamente em zonas baixas. É fundamental que as passagens hidráulicas tenham inspeção periódica e manutenção bianual.

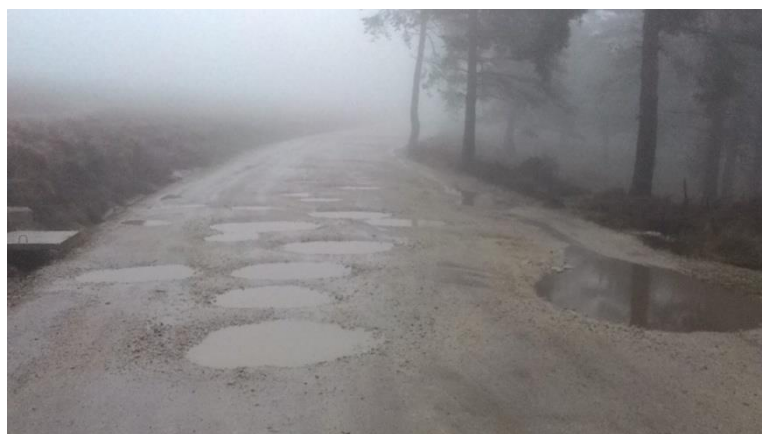
Dois terços da extensão total do acesso principal é comum a todos os intervenientes, sendo recentemente utilizados para a circulação de vários veículos para transporte de equipamentos e materiais afetos aos parques eólicos da zona. O resultado dessa circulação intensa revela-se no péssimo estado do acesso.

Figura 6 – Vista geral do estado atual do acesso comum

É fundamental que todos os órgãos de drenagem tenham inspeção periódica e manutenção bianual.

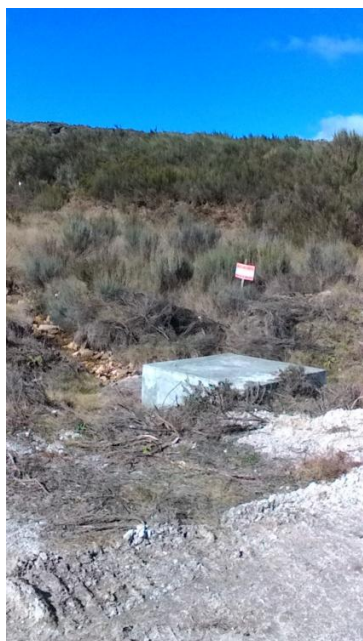
Figura 1 - Eixo 1 km 3+900 (PH7)

Localização de Anomalias de Drenagem Transversal (PH's)				
Localização		Anomalia(s) E Causas(s)	Solução	
Eixo	Km		Artigo	Quantidade (un)
1	1+270	9	3.1	1
	1+410 (PH1)	16N	3.3	1
	3+900 (PH7)	9N	3.2	1
	4+300	90	3.1	1
